Microsoft Windows Server 2003 HP Integrityサーバrx8620/rx7620 システムに関する重要情報

2004年4月（初版）
製品番号 367873-191
バージョン：2.0-04/02/04

製品番号 367873-191

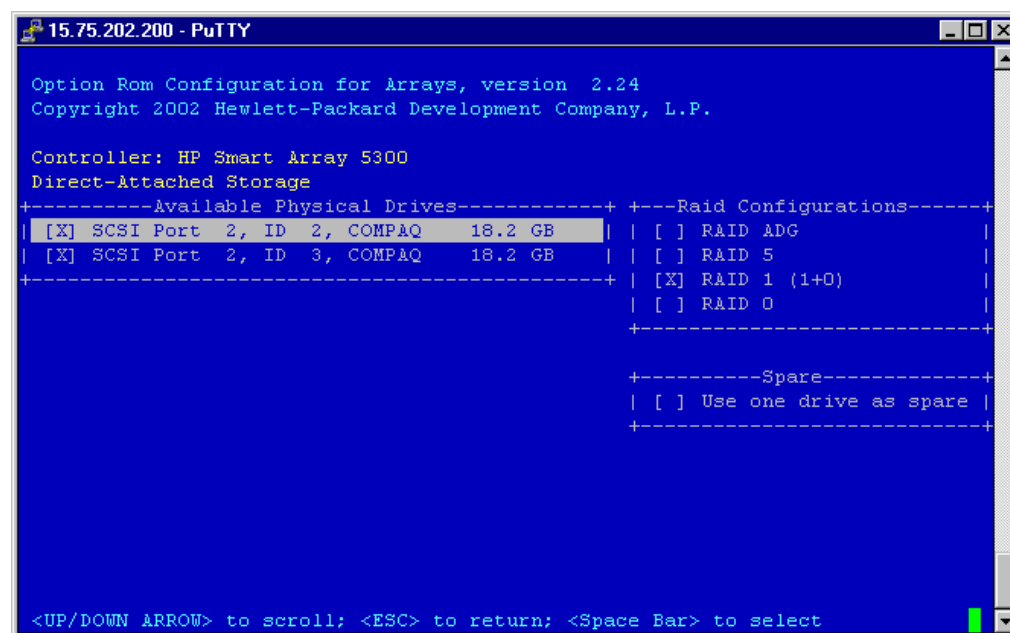
Smartアレイ Option ROM Configuration for Arrays (ORCA) が、論理ドライブの作成または削除の際に、F8キーを押すように指示しない

問題：ORCAオフライン ユーティリティを使用して、Smartアレイ6400コントローラ上のアレイを作成または削除する際、このアプリケーションは、**F8**キーを押して論理ドライブを作成または削除するように指示するプロンプトを表示しません。**F8**キーは機能していますが、画面にプロンプトが表示されません（次のスクリーン キャプチャを参照）。

対策：アレイを設定する場合、物理ドライブとRAID構成を指定した後に**F8**キーを押してアレイを完全に設定してください。
